001 COTIZAR: Reparación y restauración completa de la escenografía exterior de los témpanos de hielo ubicados en el frente del edificio Experiencia Antártica, según Anexos I y II de la Disposición D.G.A y F. IN.FUE.TUR. N° 82/2019.

### Fotografías del estado actual

<u>Restauración y reparación de Témpanos de Hielo de espuma de poliuretano</u>

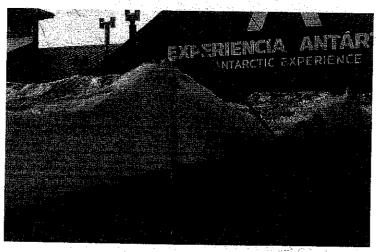
Figura 4 – Fisuras y agrietamiento en témpanos (parte superior)

- 1- Limpieza y preparado de superficie, lijado y retiro de pintura existente.
- 2- Sellado de fisuras y grietas en frente y parte superior.
- 3- Pintura blanca para exterior tipo RECUPLAST o similar, 2 manos. Incluye pigmentación azul tenue para simular grietas con aerógrafo o esponja.
